Gotschnabahn: Neues Seil ist eingezogen

4-5 Tage dauerte das Einziehen des neuen Trageseils der Gotschnabahn, welches im Juni bewerkstelligt wurde. Das Seil musste nicht nur eingezogen, sondern dann auch fachgerecht befestigt werden. Das Hauptproblem am Ganzen ist das Gewicht des Seils, rund 40 Tonnen.

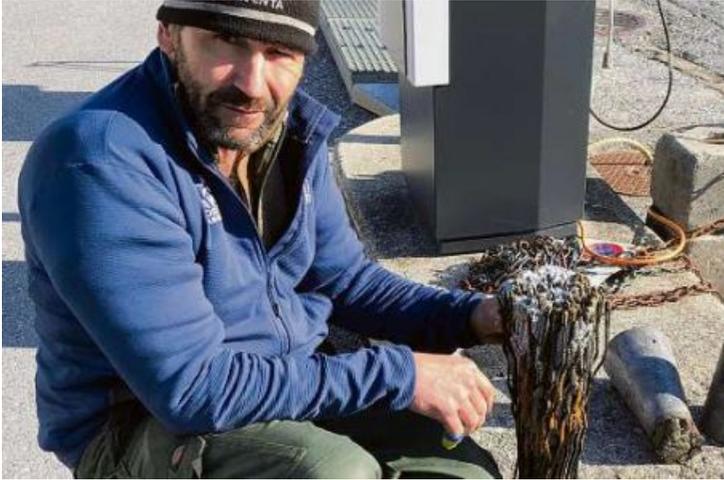
Tschiby zeigt anhand eines alten Seils, wie das Vergiessen stattfindet.

Gar nicht so einfach, 2198 Meter Seil einzuziehen und nachzuziehen, wie der technische Leiter der Gotschnabahn, Andreas «Tschiby» Margadant, erklärt. Besonderes Augenmerk muss schliesslich auch auf das «Vergiessen» bei exakt 372° gelegt werden, also das Umbiegen und Verbinden der Seilstränge mit der Station. Rund 10 Leute sind mit den Vorbereitungen und der anschliessenden «Montage» des Seils beschäftigt – doch damit ist es nicht getan, denn immerhin

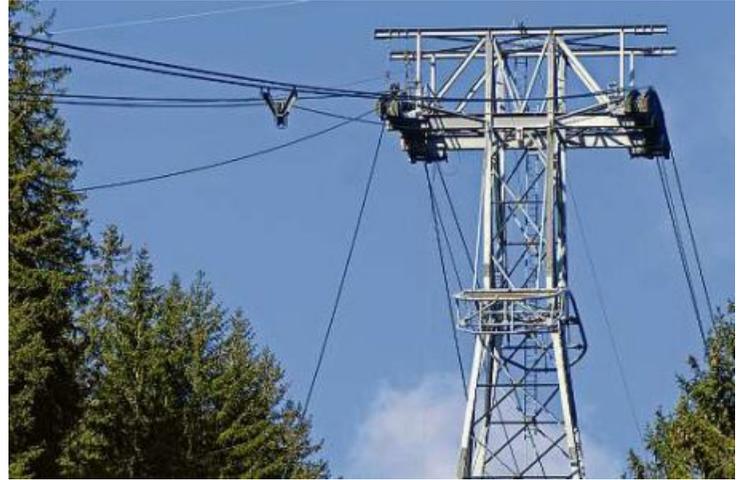
Mit dem Einziehen des neuen Seils war die Arbeit noch lange nicht getan.
